ESTADO LIBRE ASOCIADO DE PUERTO RICO
TRIBUNAL GENERAL DE JUSTICIA
TRIBUNAL DE PRIMERA INSTANCIA
SALA SUPERIOR DE CAGUAS

PETICIÓN DE ORDEN DE INTERDICTO PERMANENTE

B.V. Properties Inc. d/b/a Plaza Cidra Shopping Center, un centro comercial, así como los siguientes estacionamientos comerciales ubicados en el mismo centro comercial: Me Salve Inc., Supermercados Maximo Inc., Grand Store Corporation, Wendco Of Puerto Rico Inc.

Dirección física: 12 PR-172, Cidra, 00739, Puerto Rico

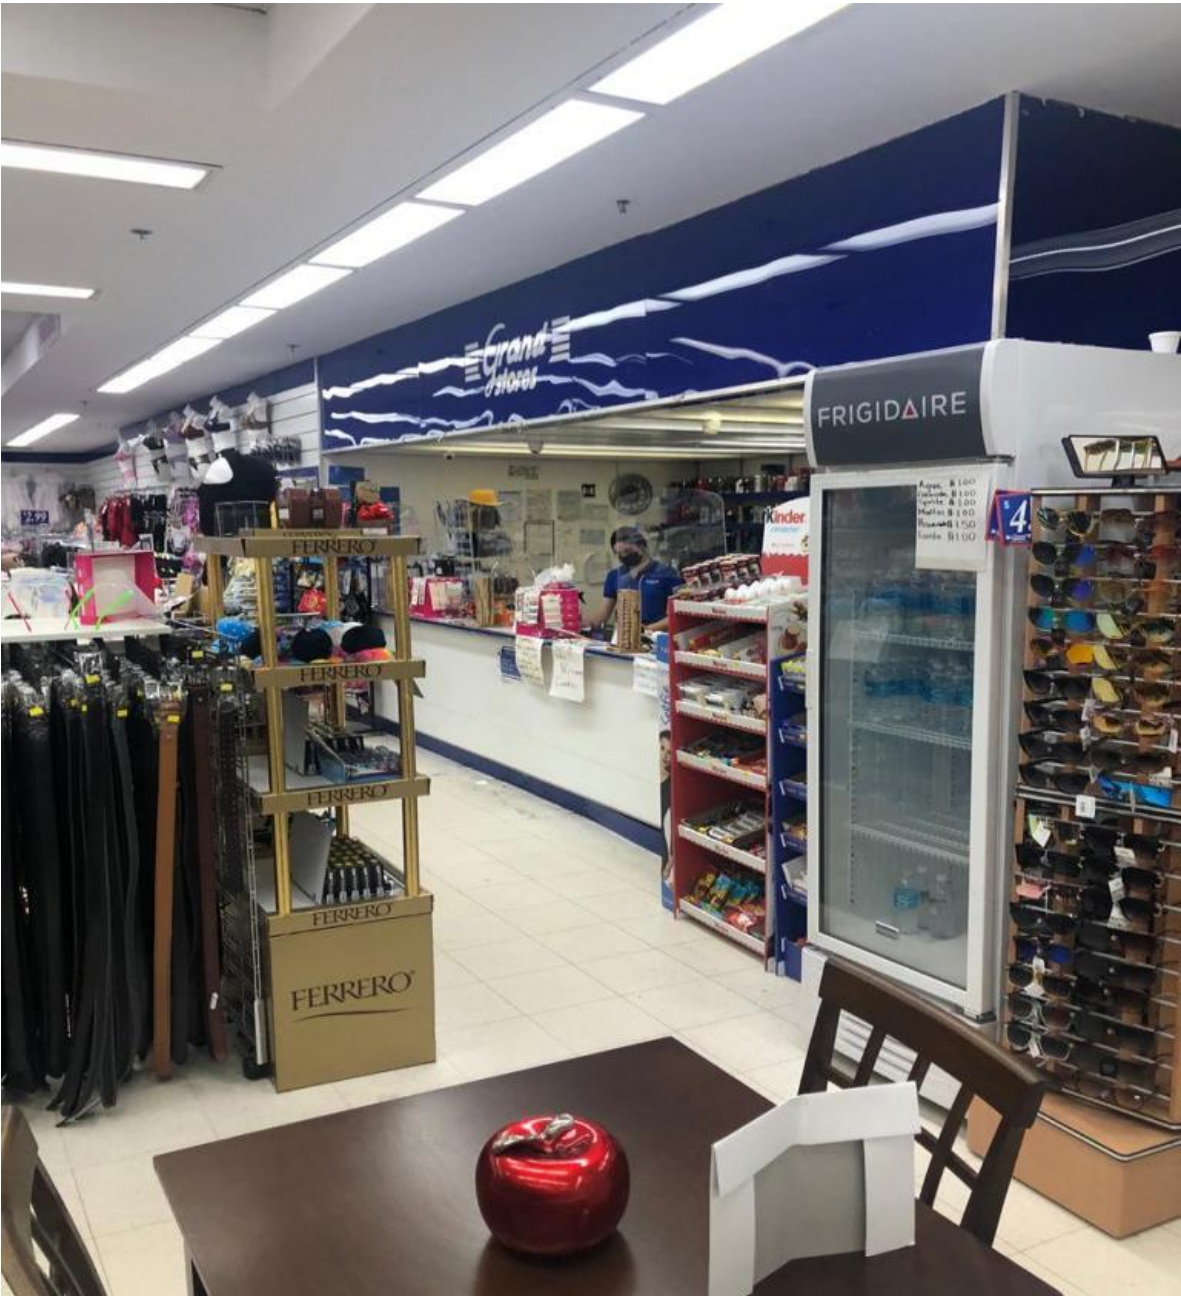
DIRECCION:	12 PR-172, Cidra, 00739, Puerto Rico
COORDENADAS:	18.1776874582402, - 66.14770230590501
DECRIPCION:	En la imagen arriba se puede verificar que hay un mostrador de pago, pero la configuración y dimensiones son sustancialmente inconsistentes con la reglamentación aplicable.
BARRERAS	Estas condiciones dificultarian la ambulación de una persona que utilice silla de rueda, andador, bastón o que tenga dificultad de movilidad. Obstruyendo el disfrute de los bienes o beneficios ofrecidos por la Propiedad.

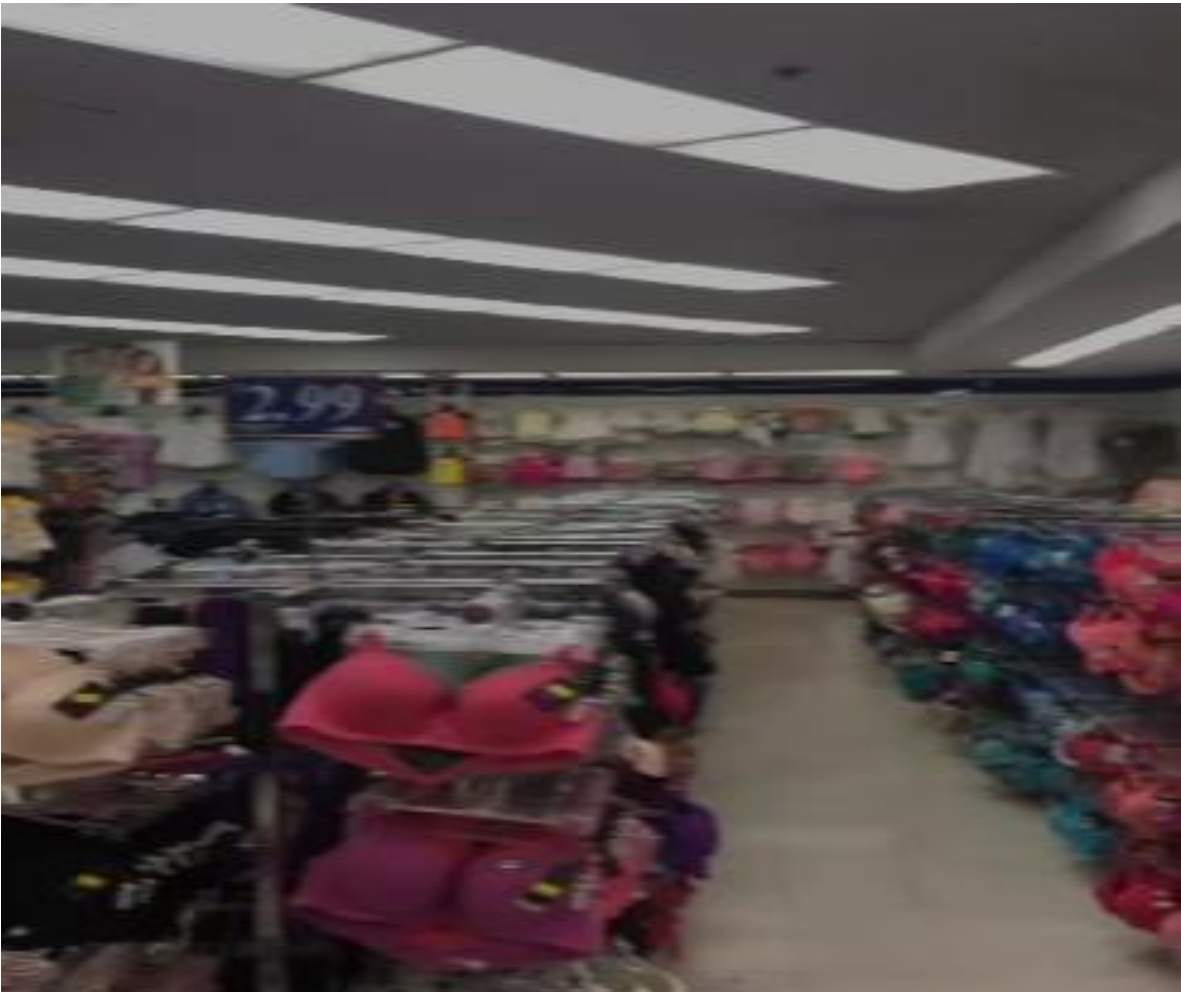
DIRECCION:	12 PR-172, Cidra, 00739, Puerto Rico
COORDENADAS:	18.1776874582402, - 66.14770230590501
DECRIPCION:	En la imagen arriba se puede verificar que en la imagen arriba se puede verificar que hay racks en los que se espera que la persona alcance por iniciativa propia (self-service) materiales, objetos, bienes o informacion que están disponibles para todas las personas, pero esos materiales, objetos o bienes están fuera de alcance ya que están ubicados a más de 48" del suelo y los racks son sustancialmente impide el transito de las personas, en consecuencia es incompatible con los requisitos de la reglamentación aplicable.
BARRERAS	Estas condiciones dificultarian la ambulación de una persona que utilice silla de rueda, andador, bastón o que tenga dificultad de movilidad. Obstruyendo el disfrute de los bienes o beneficios ofrecidos por la Propiedad.

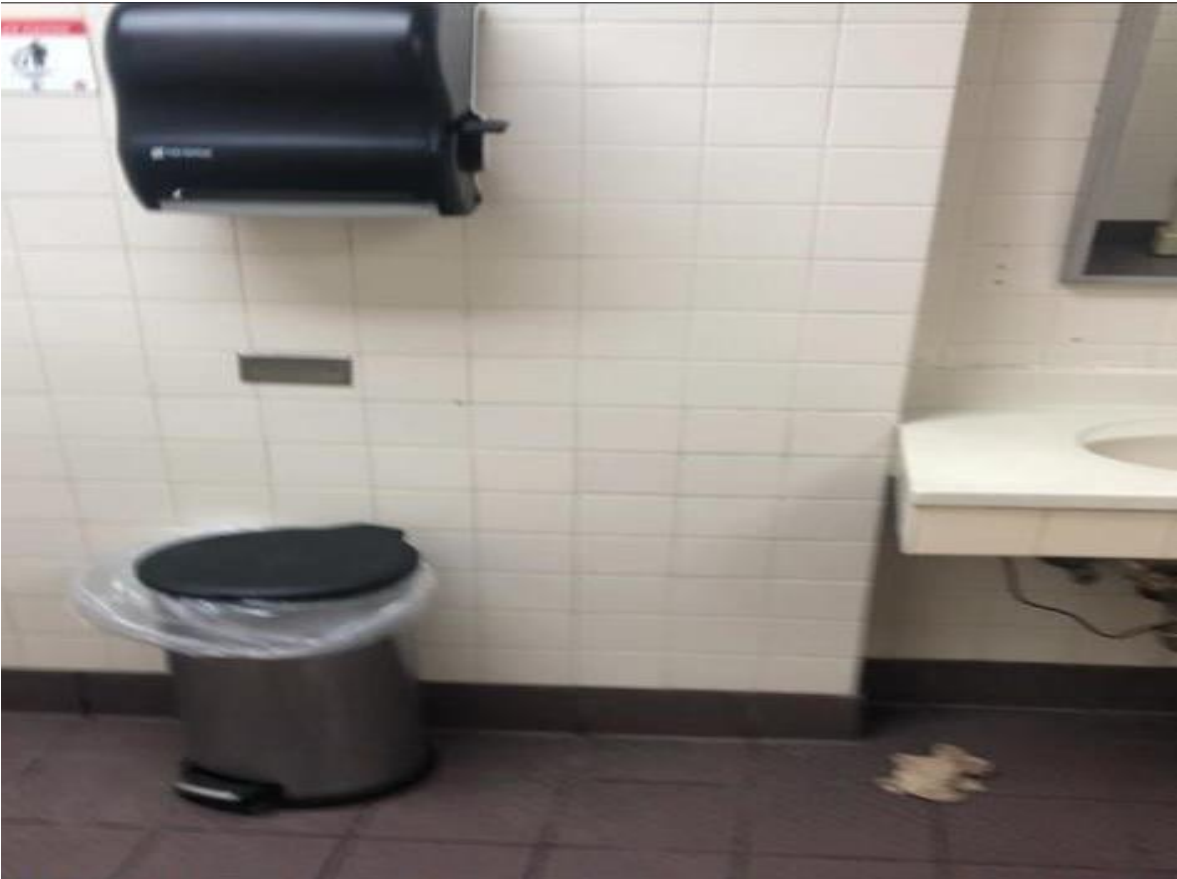
DIRECCION:	12 PR-172, Cidra, 00739, Puerto Rico
COORDENADAS:	18.1776874582402, - 66.14770230590501
DECRIPCION:	En la imagen arriba se puede verificar que en cuanto al lavamanos, la parte de abajo del lavamanos no está configurada para evitar el contacto con los objetos que están debajo del lavamanos.
BARRERAS	Estas condiciones dificultarian la ambulación de una persona que utilice silla de rueda, andador, bastón o que tenga dificultad de movilidad. Obstruyendo el disfrute de los bienes o beneficios ofrecidos por la Propiedad.

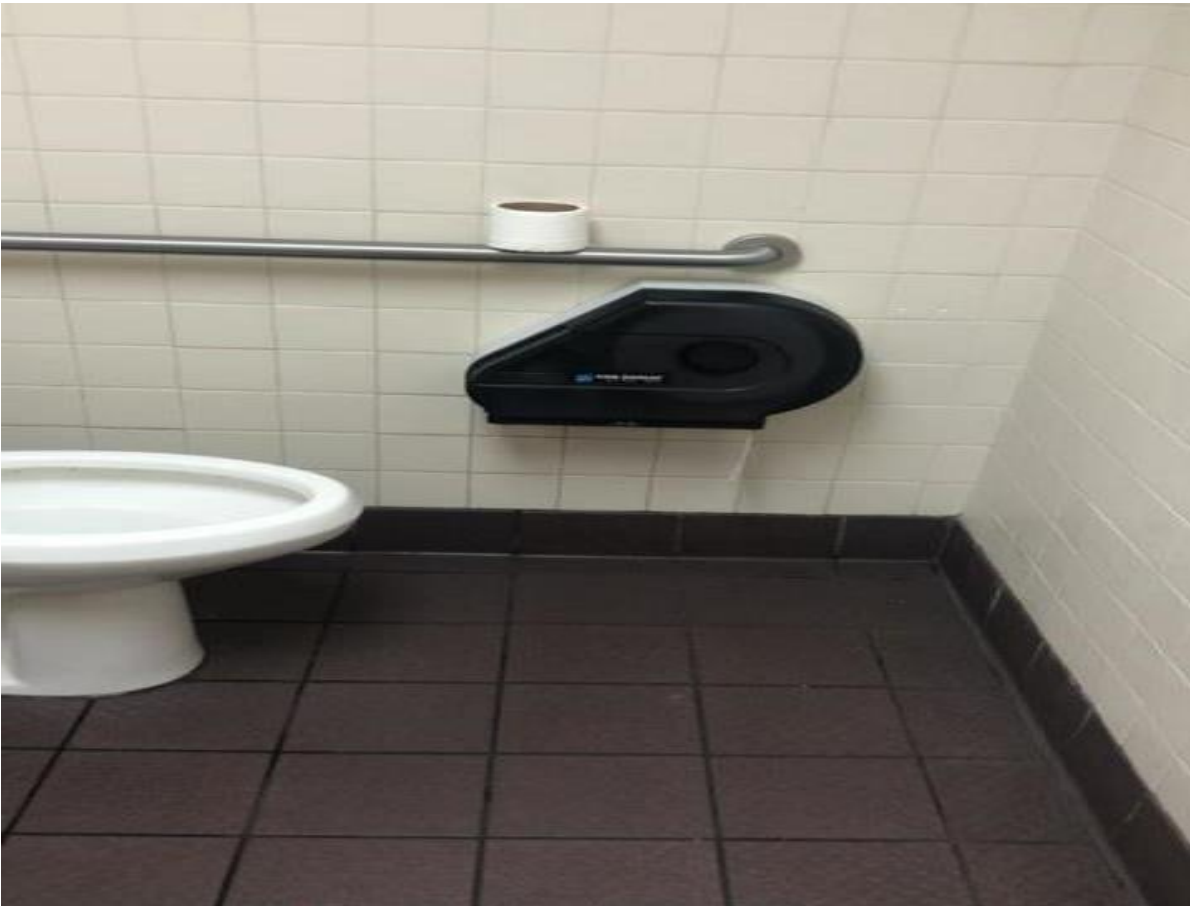
DIRECCION:	12 PR-172, Cidra, 00739, Puerto Rico
COORDENADAS:	18.1776874582402, - 66.14770230590501
DESCRIPCION:	En la imagen arriba se puede verificar que, en cuanto al área del inodoro, la altura del inodoro medida desde la superficie es sustancialmente inconsistente con la reglamentación aplicable.
BARRERAS	Estas condiciones dificultarian la ambulación de una persona que utilice silla de rueda, andador, bastón o que tenga dificultad de movilidad. Obstruyendo el disfrute de los bienes o beneficios ofrecidos por la Propiedad.

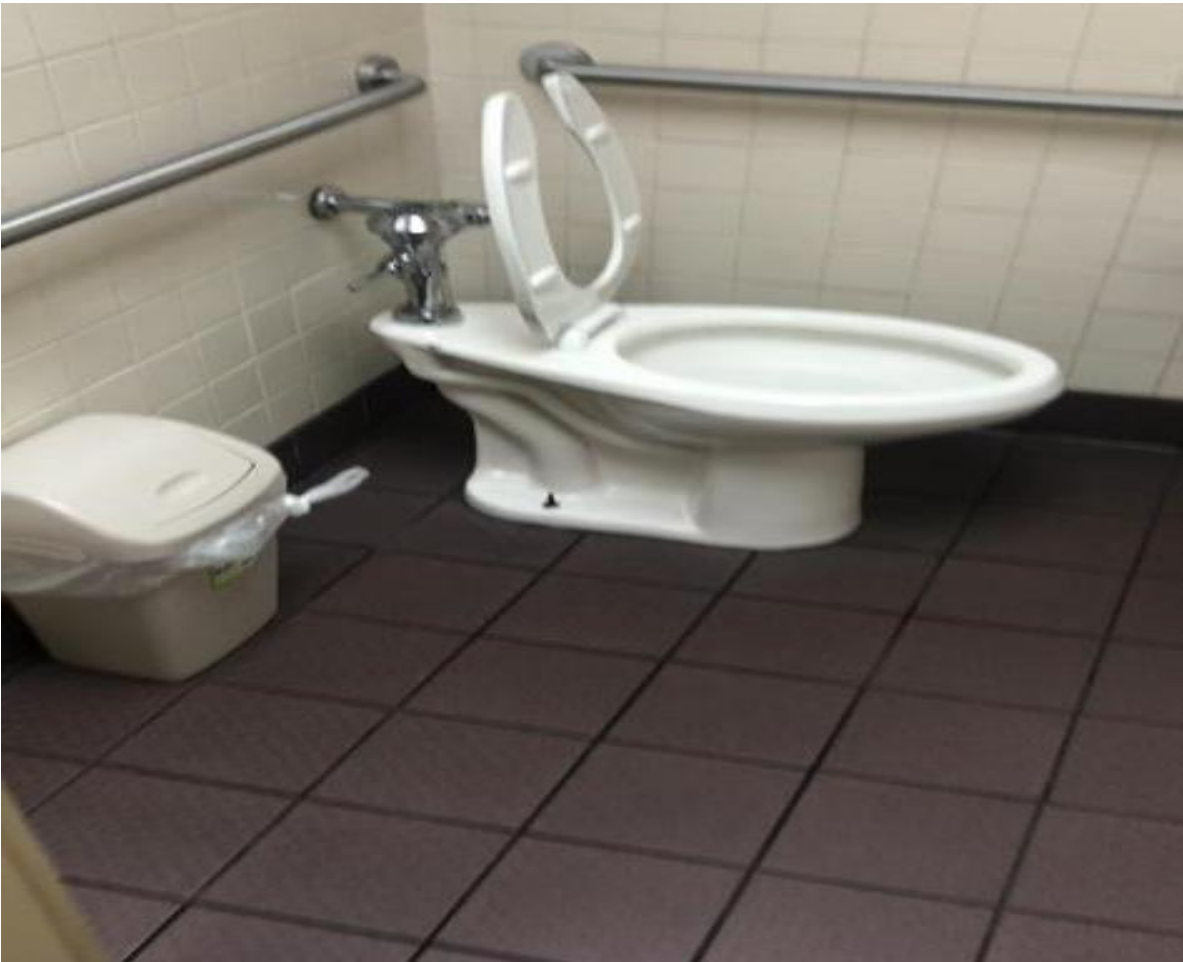
DIRECCION:	12 PR-172, Cidra, 00739, Puerto Rico
COORDENADAS:	18.1776874582402, - 66.14770230590501
DECRIPCION:	En la imagen arriba se puede verificar que en cuanto al área del inodoro, el posicionamiento del dispensador de papel de inodoro, así como el papel de inodoro, es sustancialmente inconsistente con la reglamentación aplicable.
BARRERAS	Estas condiciones dificultarian la ambulación de una persona que utilice silla de rueda, andador, bastón o que tenga dificultad de movilidad. Obstruyendo el disfrute de los bienes o beneficios ofrecidos por la Propiedad.
